## ПАСПОРТ ДОСТУПНОСТИ № 2

объекта и услуг для инвалидов и других маломобильных групп населения

Спальный корпус ГОБОУ Мурманская КШИ №3

183014, Россия, Мурманская обл., город Мурманск, улица Баумана, дом 39  
(адрес)

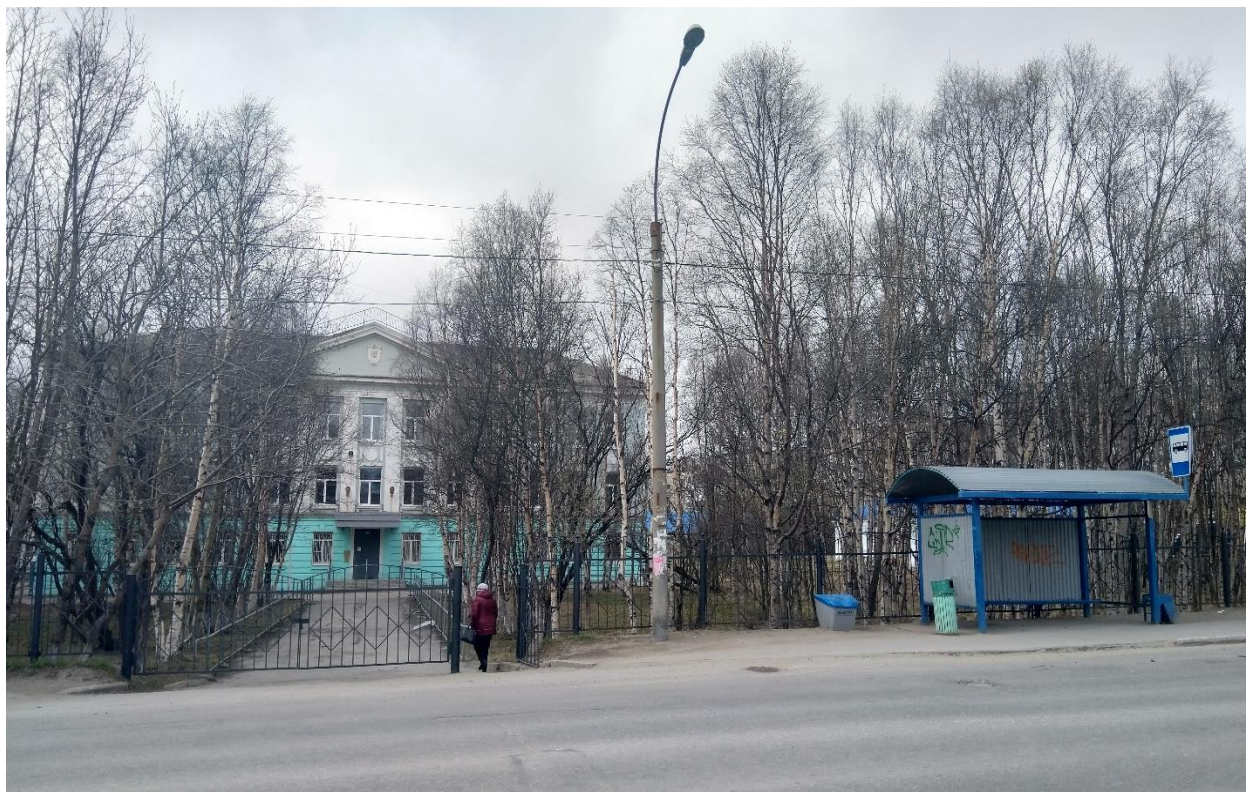
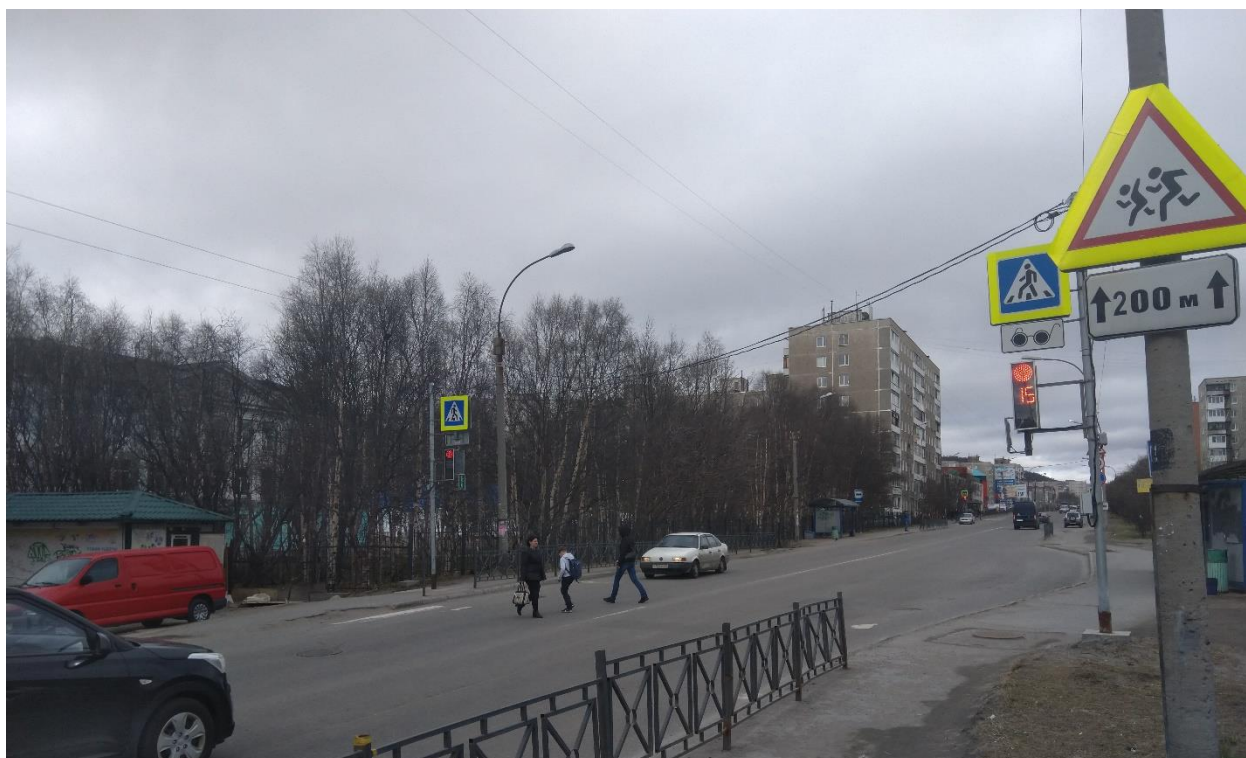
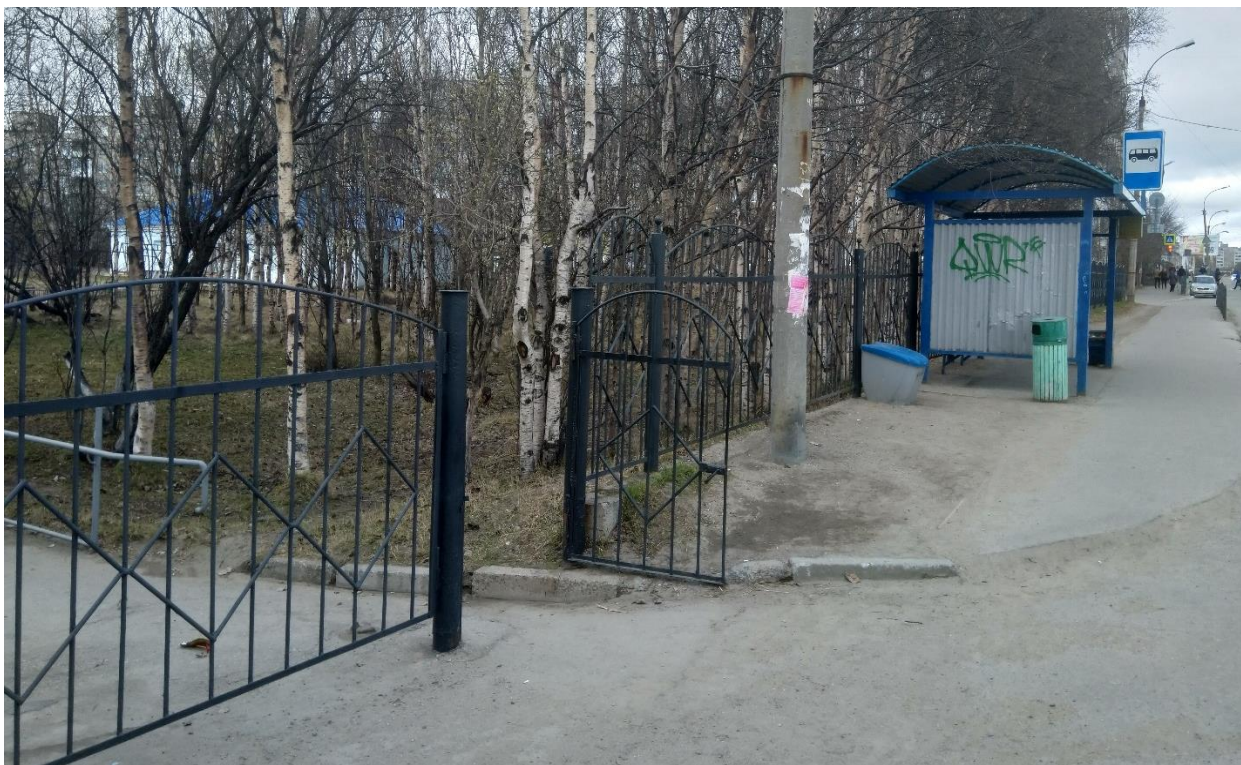
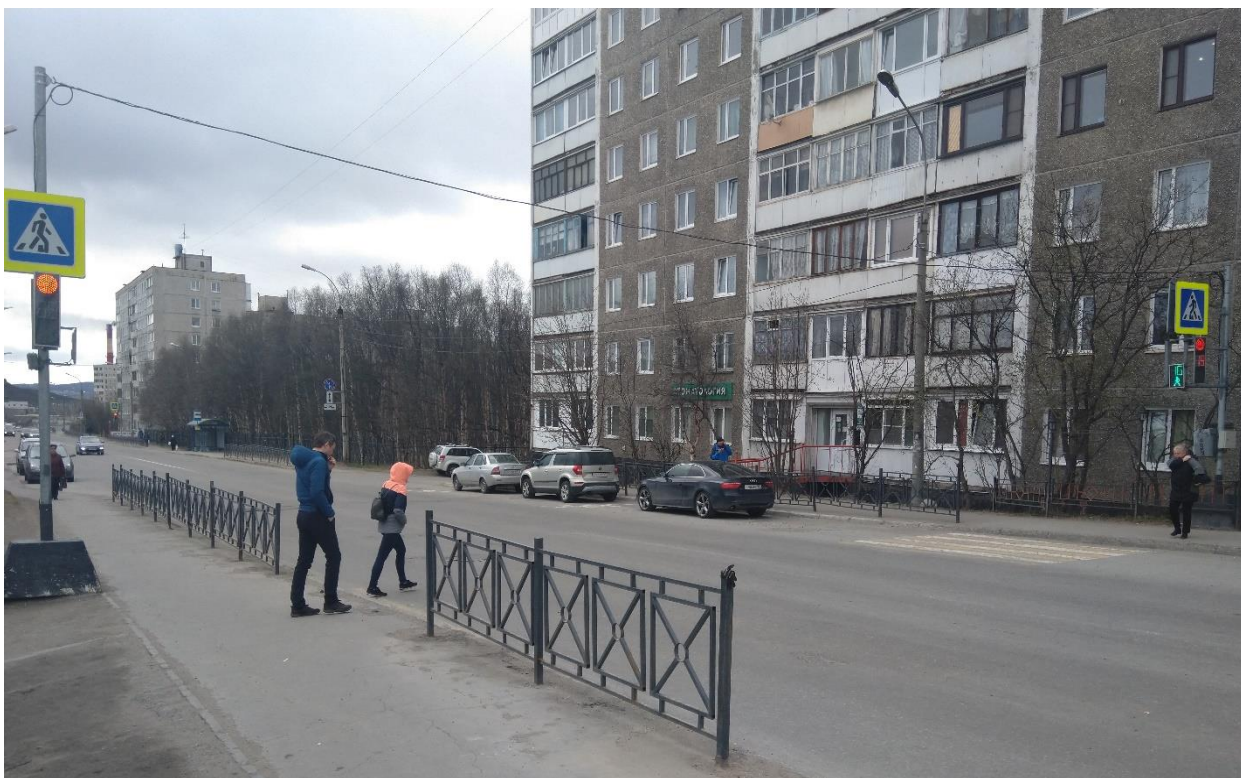
7.	<p><b>Пути движения к объекту от остановки</b></p> <p>7.1 Отсутствует тактильная информация для инвалидов по зрению;</p> <p>7.2 Отсутствуют указатели нахождения учреждения;</p> <p>7.3 Есть препятствия в виде тротуарных бордюров и значительных нарушений асфальтового покрытия.</p> <p><b>ФОТО № 37, № 38, № 39, № 40</b></p>	7.1 Организовать доступность на объекте с помощью сопровождения персоналом МГН категорий О-н, С-п, К.	7.1 Организовать размещение тактильной предупредительной информации и оборудование путей движения указательными знаками (обращение к администрации города).	К – ВНД О-н – ДУ-пп О-в – ДП С-п – ДУ-пп С-ч – ДП Г-п – ДП Г-ч – ДП У – ДП	К – ВНД О-н – ДУ-пп О-в – ДП С-п – ДУ-пп С-ч – ДП Г-п – ДП Г-ч – ДП У – ДП	К – ВНД О-н – ДУ-пп О-в – ДП С-п – ДУ-пп С-ч – ДП Г-п – ДП Г-ч – ДП У – ДП
----	---	---	---	---	---	---

3.7.1	Организационные мероприятия по решению вопроса доступности пути к объекту от ближайшей остановки пассажирского транспорта	К, О-н, С-п		2026 – 2040 (3 этап)	Бюджетные средства Мурманской области	31.12.2040
<b>II. ОБЕСПЕЧЕНИЕ УСЛОВИЙ ДОСТУПНОСТИ УСЛУГ, ПРЕДОСТАВЛЯЕМЫХ ОРГАНИЗАЦИЕЙ</b>						
<b>1**</b>	<b>Обеспечение доступа к месту предоставления услуги на объекте</b> путем оказания работниками организации помощи инвалидам в преодолении барьеров, мешающих получению ими услуг на объекте, в том числе с сопровождением инвалидов, имеющих стойкие расстройства функции зрения и самостоятельного передвижения (К, О, С)
